## **PREDMET: 2. IZVJEŠĆE O PREGLEDU PONTONSKOG PRISTANIŠTA U LUCI NOVALJA**

- prema ugovoru o usluzi održavanja pontona

## IZVJEŠĆE O PREGLEDU PODMORSKOG DIJELA

**IZVJEŠĆE O PREGLEDU NADMORSKOG DIJELA**

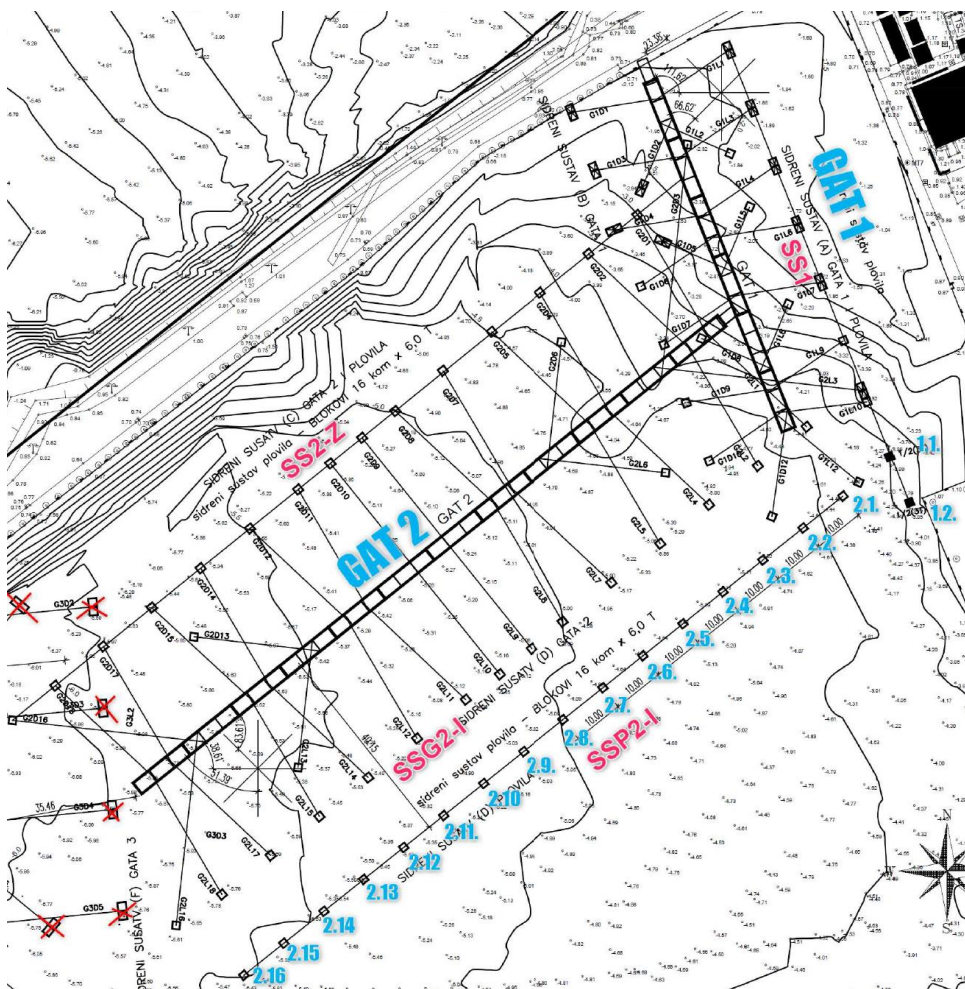
Shema sidrenog sustava – gat 1 i 2 (Prilog 3.)

- Elementi sidrenog sustava gatova i valobrana (sidreni lanci, škopci) ne pokazuju znakove istrošenosti, nema oštećenih niti manjkavih dijelova
- Nije primijećeno pomicanje sidrenih blokova sidrenog sustava gatova i valobrana
- Ugrađeni elementi sidrenog sustava plovila (pridneni lanci, sidreni lanci, škopci) ne pokazuju znakove istrošenosti, nema oštećenih dijelova
- Nije primijećeno pomicanje sidrenih blokova sidrenog sustava plovila
- Na pojedinim lokacijama Gata 2 primijećeno je prebacivanje i petljanje nekoliko sidrenih linija brodova (muring - konop sa lancem) – potrebno raspeljati, odmrstiti i dovesti u funkcionalno i uporabno stanje!
